## 인공관절 치환 후에 Harris-Galante 비구컵에서 폴리에틸렌의 분리

3례 보고

## Dissociation of Polyethylene Liners in Harris-Galante Cups after Total Hip Arthroplasty A Report of Three Cases

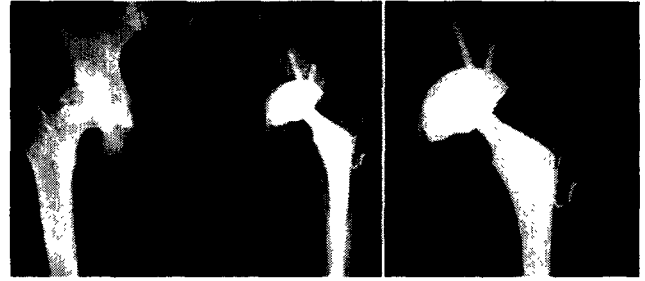
방사선 소견상 좌측 고관절의 비구 부품은 무 시멘트형으로 두개의 나사로 고정되어 있었고 대퇴 주대는 근위부에 bone ingrowth를 가지는 Omnifit (Stryker, Allendale, NJ) 무 시멘트형 부품이었다. 비구 상부의 골반 골은 나사못 주위로 경도의 방사선 음영 감소를 보이는 광범위한 골 조직의 병변을 보였으나 병변 부위는 ground glass형태를 보였고 비구 중심 부위는 일부분에서 방사선 음영 감소선(Radiolucent line)이 있었다. 특히 치골 상부는 피질골 팽창(Cortical expansion)이 동반된 심한 골 용해 소견을 보였다. 대퇴 부위의 방사선 소견에서는 대퇴골 대 전자부위에 방사선 음영 감소가 있었으며 이는 소 전자부위에도 부분적으로 존재하였다. 골 음영 감소는 Bone ingrowth를 위해 Coating이 되어있는 대퇴 주대 근위부의 일부에서도 존재하였고 대퇴 주대의 중 하부에서는 1mm이하의 Radiolucent line이 대퇴 주대 주변부에 존재하였다. 비구 부품과 대퇴 주대는 1년 전에 타 의료기관에서 촬영한 방사선 사진과 비교해서 비구 부품의 수직, 수평 이동 및 비구 경사각의 차이가 없었고, 대퇴 주대 역시 Sinking, 각도 변화 등의 이동 변화는 없었다. 그러나 비구 컵 내에서 대퇴 골두의 상방 및 내측 이동이 관측되었다(Fig. 1).

Fig 1 A 29-year-old female Preoperative anteroposterior (AP) radiograph taken at 12 years after the initial operation shows severe wear of the polyethylene insert and osteolysis in acetabular roof. Preoperative hip radiography shows severe osteolysis presenting malignancy in pubic bone

Iliotibial 도달법으로 골 용해 부위에 소파술 시행 후 파쇄골(Morcellized) 골 이식을 시행하였다. 직 외측 도달법(Direct lateral approach)으로 고관절에 접근하여 metal shell로부터 분리된 폴리에틸렌을 제거하고 비구 컵의 이완이 없음을 확인하였으며 삽입된 나사못 두부에 Bone wax를 바른 후 기존의 비구컵보다 4mm작은 Longevity(Zimmer, Raymond, Indiana) 폴리에틸렌을 골 시멘트를 이용하여 Metal shell에 고정하였다. 대퇴 골두는 같은 크기의 새 것으로 치환하였고 대 전자부의 철사는 모두 제거하였다. 골 음영 감소가 있는 대퇴골 대 전자부 및 소 전자부위는 소파 후 골 이식을 시행하였다(Fig. 2).

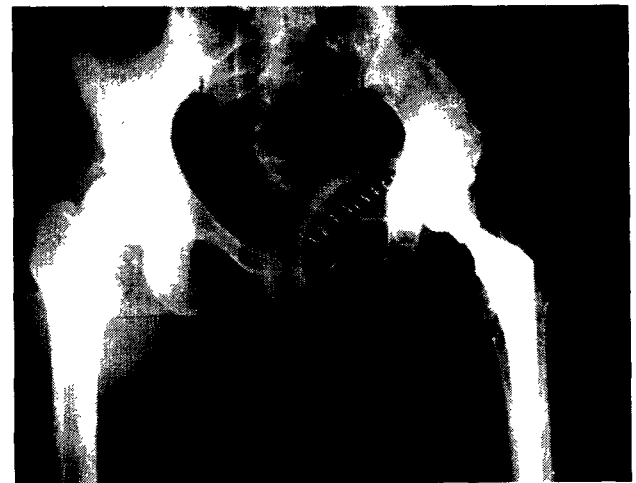
Fig 2 Postoperative radiograph. Polyethylene insert and head were changed. Osteolytic lesion was curetted and filled with morcellized bone

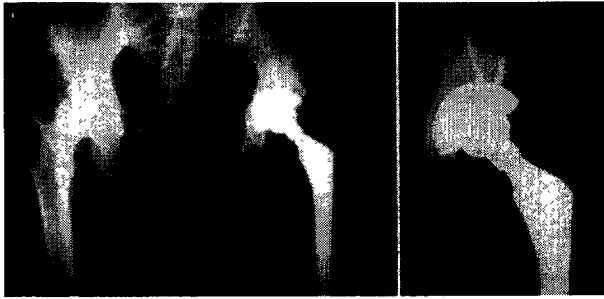
환자는 Hemovac제거 후 목발을 이용한 보행 연습을 시작하였고 관절부위의 과도한 운동은 술 후 3개월까지 제한하였다 술 후 3개월에 촬영한 방사선 소견에서 치환물의 이완 소견은 없었고, 이식된 골 조직 부위는 방사선 음영 증가 소견을 보였다(Fig. 3).

Fig. 3 Postoperative three-month radiograph Grafted bone was consolidated, and radiologic density was increased

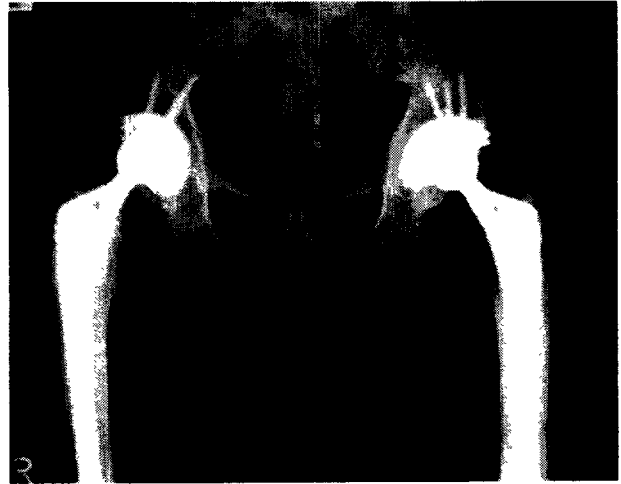
사용된 비구 부품은 Harris-Galante II (Zimmer, Warsaw, Indiana)이었고 대퇴주대는 Anatomical (Zimmer, Warsaw, Indiana) 부품이었다. 1년 반 전에 좌측 고관절 동통으로 내원 했을 당시 좌측 고관절의 방사선 소견은 3개월 전에 촬영한 것(Fig. 4)과 비교해서 비구 부품과 대퇴 주대의 이동 소견은 없으나 비구 컵 내에서 대퇴 골두의 상방 이동이 관찰되었고 방사선 음영의 증가가 고관절 부위에 광범위 하게 나타났다. Delee-Charnley II, III구역에서 1 mm이하의 radiodense line이 보이나 이완의 소견은 없었고 근위 대퇴부에도 방사선 투과 음영 증가 및 감소 선은 나타나지 않았다(Fig 5). 당시 우측 고관절의 비구 부품은 특이한 이상 소견은 없었으나 1년 반 후 우측 고관절 통증으로 내원 했을 당시 방사선 소견은 이전의 좌측 고관절과 유사한 소견을 보였으며 특히 상 외측의 tine의 실패 소견과 porous coating된 근위 대퇴

Fig 4 Postoperative 14-year radiograph. There is no evidence of polyethylene dissociation and component loosening

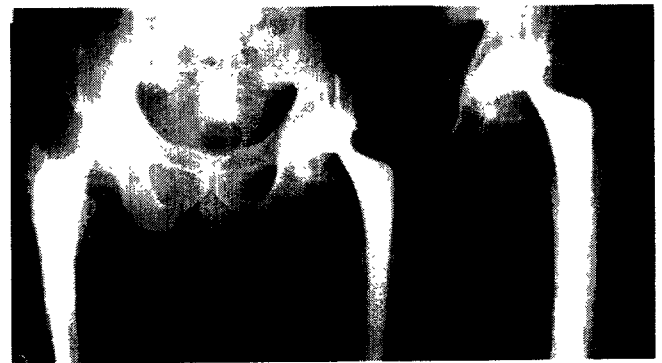
Fig 5. Postoperative 14-year and three-month radiograph, demonstrating eccentric positioning of the femoral head, and metallosis in hip joint.

좌측 고관절의 수술 소견은 metal shell로부터 폴리에틸렌이 분리되어 있었으며 metal shell과 삽입된 나사못의 심한 마모로 관절부위에 심한 metallosis가 있었고 나사못 제거가 불가능 하였으며 tines의 실패 소견은 한 곳에 있었다. 우측은 폴리에틸렌의 탈구와 두 곳에서 tines의 실패 소견이 있었으나 metal shell과 삽입된 나사못의 마모는 없었다

좌측 고관절은 4mm 작은 Longevity (Zimmer, Raymond, Indiana) 폴리에틸렌을 시멘트를 이용하여 metal shell에 고정하였고 대퇴 골두를 새 것으로 치환 하였으며 우측은 이완된 대퇴 주대를 제거하고 완전 coating된 Versys (Zimmer, Warsaw, Indiana) 대퇴 부품으로 치환하였으며 비구 부품은 3개의 나사못을 제거한 후 비구 컵보다 4 mm 작은 Longevity (Zimmer, Raymond, Indiana) 폴리에틸렌을 시멘트를 이용하여 metal shell에 고정하였으며 대퇴 골두를 또한 새 것으로 치환하였다(Fig. 7) 환자는 Hemovac제거 후 목발을 이용한 보행 연습을 시작하였고 관절부위의 과도한 운동은 술 후 3개월까지 제한하였다

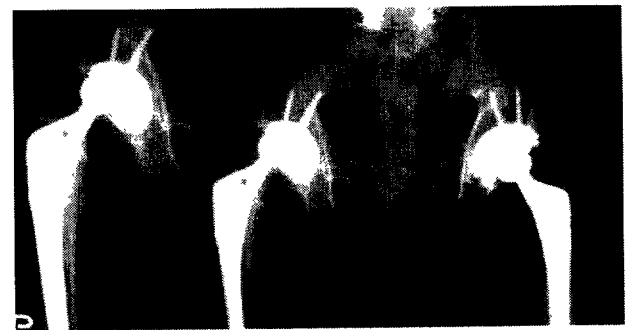
주대에 광범위한 방사선 투과 음영 감소 소견으로 대퇴 주대의 이완 소견을 볼 수 있었다(Fig. 6).

Fig 6 Anteroposterior radiograph at the 2 years after revision of left hip, demonstrating eccentric positioning of the femoral head, a failed tine, and whole radiolucent line around the femoral stem

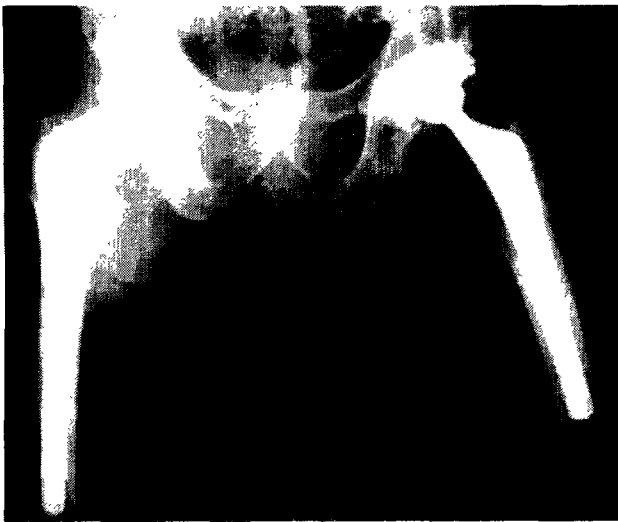
Fig. 7 Postoperative radiographs of left hip at 2 years in left hip and 3 months, demonstrating well-maintained components without the evidence of osteolysis or loosening
